**ESCUELA PROFESIONAL DE INGENIERÍA CIVIL**

**Evaluación del Comportamiento Estructural de Una Vivienda de  
Albañilería Confinada Utilizando Unidades de Albañilería  
Fabricadas en Cerro Azul-Cañete**

**TESIS PARA OBTENER EL TÍTULO PROFESIONAL DE:**

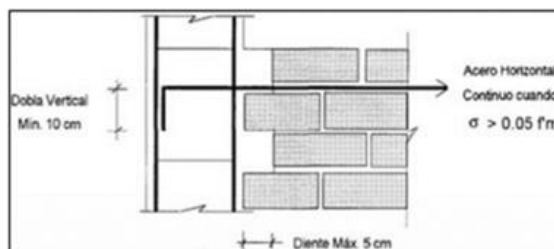
De darse el caso en que el esfuerzo axial por cargas de gravedad supera el 5.00 % del valor de la resistencia a compresión axial de los prismas de albañilería ( $f'_m$ ), se deberá agregar una cuantía nominal de refuerzo horizontal (0.001), el cual consiste en acero corrugado de forma continua de un diámetro que no debe superar a  $\frac{1}{4}$ ", que

estarán ancladas a las columnas de confinamiento, tal y como se puede apreciar en la figura N°05.

**Figura N°05:** Refuerzo horizontal anclado en columnas del muro. (San Bartolomé, 2004).

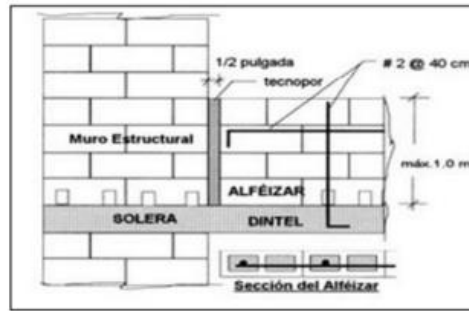
**Figura N°06:** Aislamiento de alféizar y de tabiques discontinuos verticalmente. (San Bartolomé, 2004)

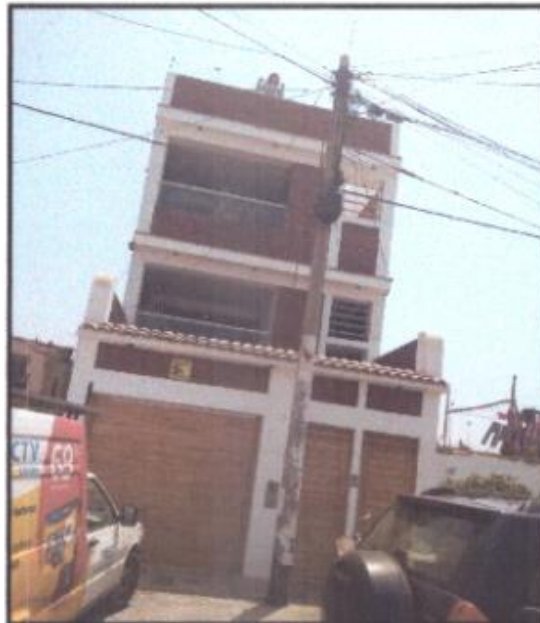
3- Fotografía de la vivienda:

Factores degradantes: Aceros expuestos (X) Aceros corroídos ( ) Eflorescencia ( ) Humedad en muros ( )

LA CONSERVACIÓN DE LA VIVIENDA ES BUENA A SIMPLE VISTA, SIN EMBARGO, EN LOS VANDOS (VENTANAS) PODRÍA GENERARSE FALLAS POR COLUMNA CORTA.

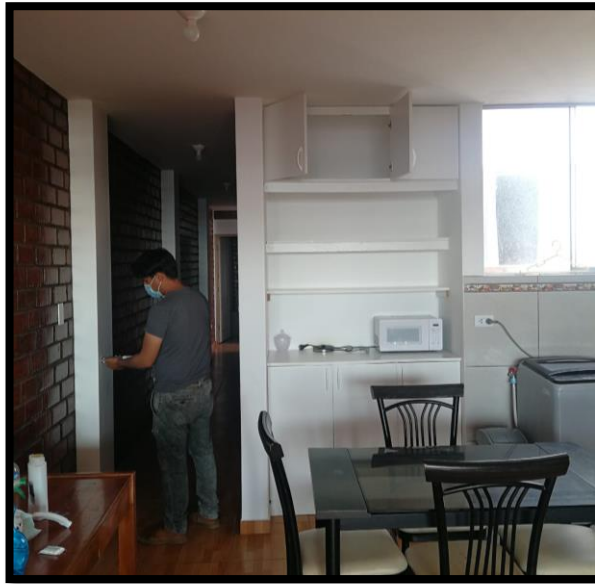
**Figura N°45:** Ensayo de rebote (Fuente: Elaboración propia)

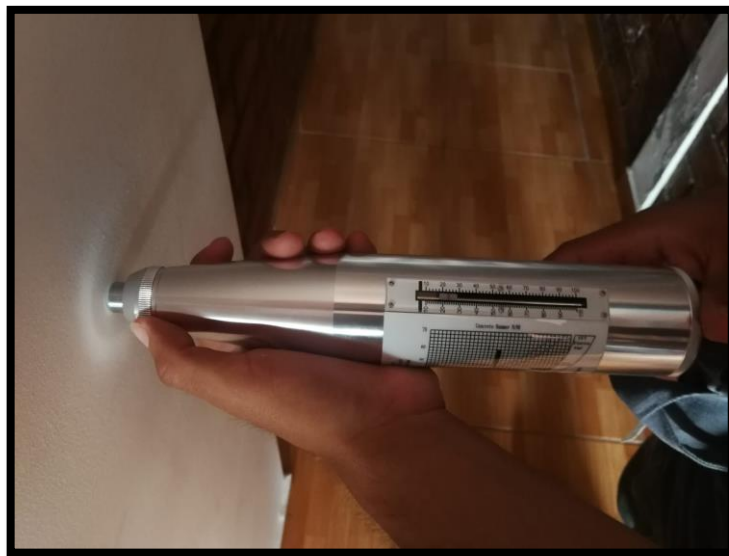
**Figura N°46:** Rebote obtenido por esclerómetro (Fuente: Elaboración propia)

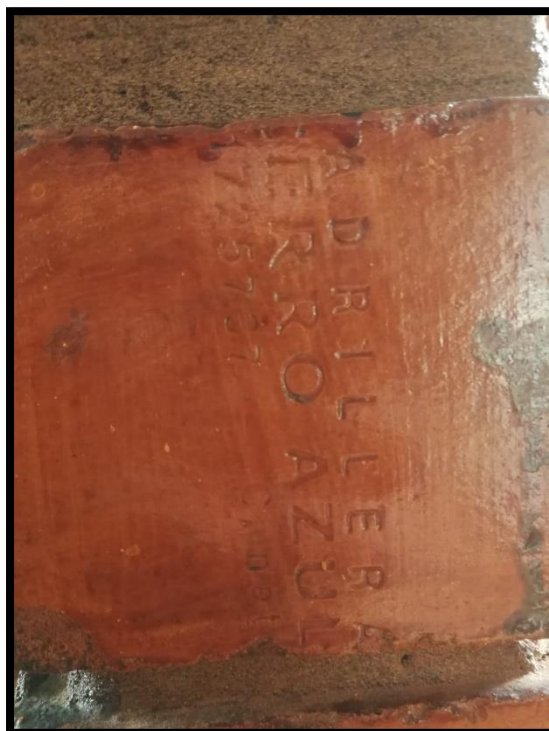
**Figura N°48:** Ladrillo empleado en vivienda (Fuente: Elaboración propia)
